某地下室工程开裂渗水鉴定分析

摘要 本研究通过对某地下室工程底板、外墙、顶板质量缺陷进行现场调查, 发现地下室底板有多处裂缝且有水渗出, 且部分顶板、外墙有明显渗水现象, 为确定地下室开裂、渗水原因, 有必要对其进行现场检测鉴定, 开展钻芯取样、钢筋扫描等相关检测, 分析地下室结构开裂和渗水原因为膨胀带混凝土与两侧混凝土凝结成型后浇筑, 且未采取相应措施, 使底板膨胀带混凝土与两侧混凝土间产生裂缝, 导致地下室底板渗水。旨在为地下室后期加固和使用提供理论依据, 同时为类似工程的设计、施工、加固提供借鉴。

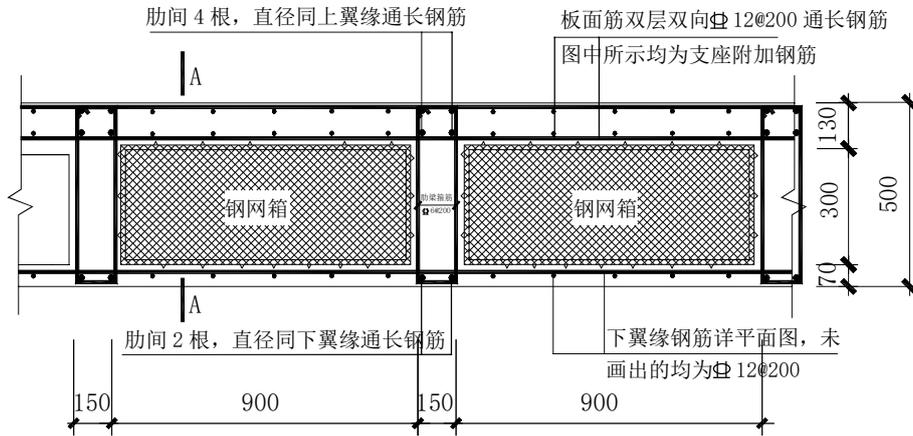
图1 空心楼盖、混凝土膨胀带详图设计大样

地下室顶板采用现浇钢筋混凝土空心(腔)楼盖(如图 1 所示), 采用轻质的“钢网箱”作为填充体, 空心板厚为 500mm, 主要柱跨为 8.0m×8.0m, 柱截面为 600mm×600mm, 设计覆土厚度为 1200mm。

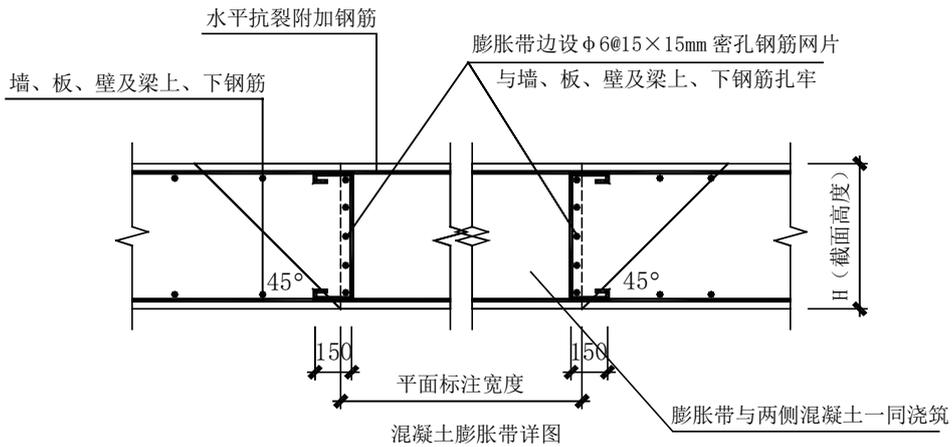
图2 混凝土膨胀带详图设计大样

通过调阅施工日志可知, 该工程地下室底板混凝土开始浇筑时间为 2016 年 8 月 8 日, 完成浇筑时间 2016 年 9 月 4 日; 地下室外墙混凝土浇筑时间为 2016 年 8 月 21 日, 完成浇筑时间 2016 年 9 月 12 日; 后浇带混凝土开始浇筑时间为 2017 年 2 月 7 日, 完成时间 2017 年 2 月 17 日。核查 2016 年 8 月 6 日施工日志有 4# 楼局部有 3 条膨胀带施工。该工程地下室底板施工时膨胀带做法不满足设计图纸时间要求, 且膨胀带混凝土为两侧混凝土凝结成型后浇筑, 间隔时间约为半年。

现场勘查,地下室底板有多处裂缝且有水渗出,缺陷主要分布在膨胀带上。经核查委托方提供的资料及现场钻芯取样检测可知:该工程地下室底板施工时膨胀带做法不满足设计图纸时间要求,且膨胀带混凝土为两侧混凝土凝结成型后浇筑,间隔时间约为半年,未与两侧混凝土同时浇筑。综合分析地下室底板渗水主要原因为:由于膨胀带混凝土为两侧混凝土凝结成型后浇筑,且未采取相应措施,使底板膨胀带混凝土与两侧混凝土间产生裂缝,导致了地下室底板渗水。
